Brf. Husbåten

Fleminggatan 30-32, 112 32 Stockholm

Underhållsplan Brf Husbåten 2025-2045  
Projektnummer: 202503

**20 ÅRS PLAN ÖVER UNDERHÅLL**

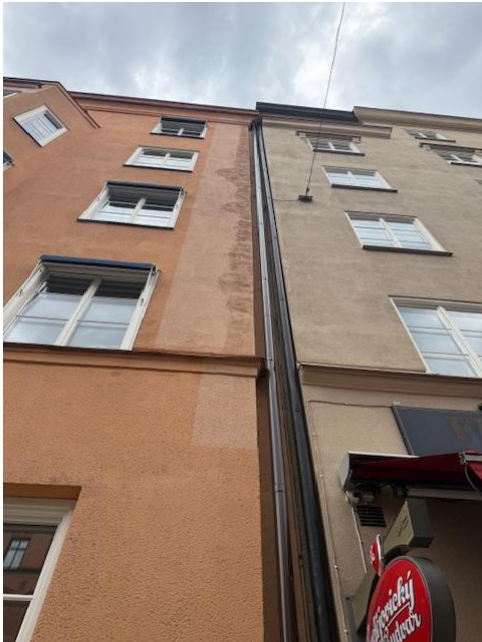
Fasaderna består av tunnputs. En synlig fasadlagning har utförts vid stupröret närmast grannhuset i 28:an. Se bild nedan

Utförd lagning vid stuprör mot hus 28 (2023)

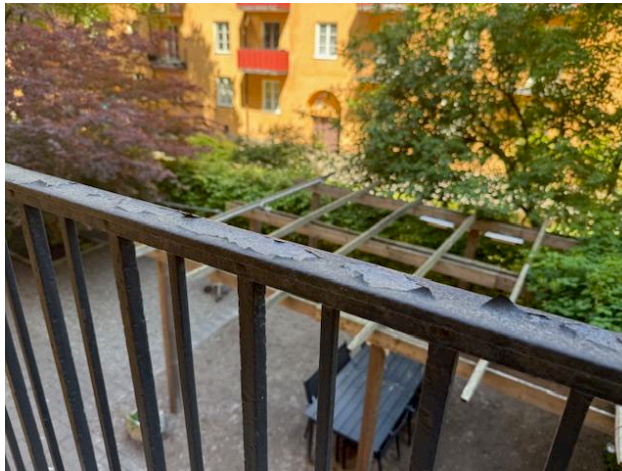
Räcke till balkong från trapphus har målningsbehov

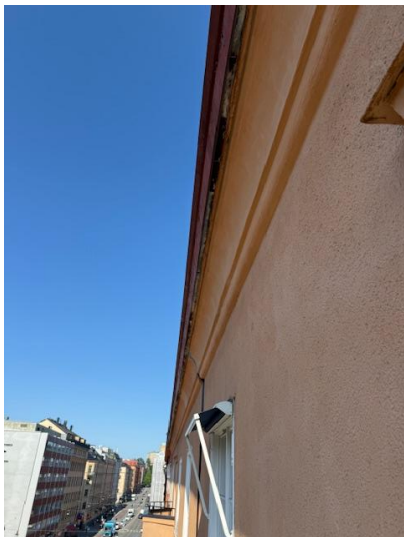
Yttertaket renoverades enligt uppgift 2020. Vissa ytor är i behov av målning men kan utföras i samband med andra arbeten såsom fasadmålning. Mot gata (söderläge) har plåtkanten inte behandlats. Se bild nedan. Mot gården (norrläge) är det vissa plåtytor som har flagnad färg. Se bild. Ljusinsläpp på vinden har trasigt glas. Se bild.

Takfot mot gata (söder)

Taket såg överlag bra ut, men på vissa ställen skulle det kunna behöva en bättringsmålning. Att utföra bättringsmålning är viktigt eftersom det skyddar plåten för rost och förlänger dess livslängd. Om färgen börjar släppa kan plåten exponeras för väder och vind, vilket ökar risken för korrosion.

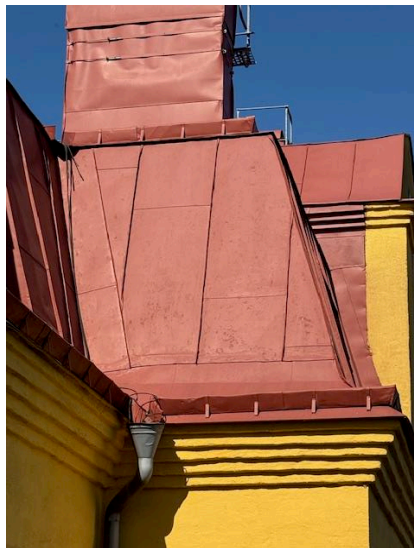
Taksida mot gård (norr)

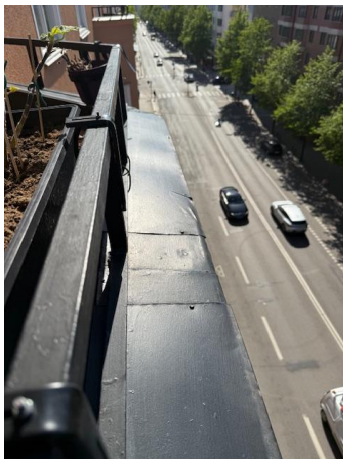
Plåtbleck vid balkong mot gata (söder)

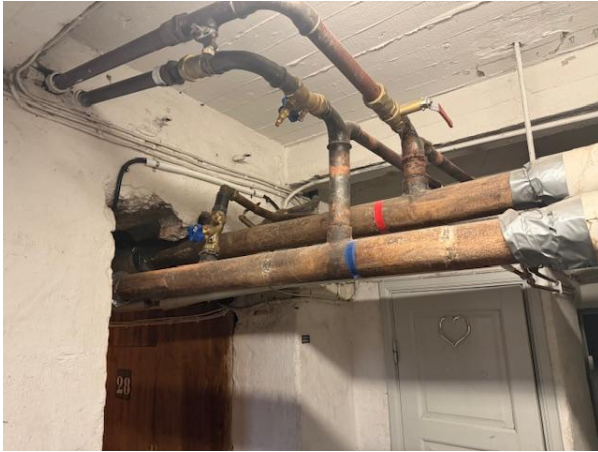
Rören i källare saknar på många ställen kondensisolering och en asbestsanering pågår troligen delvis.

Asbestsanering pågår ?

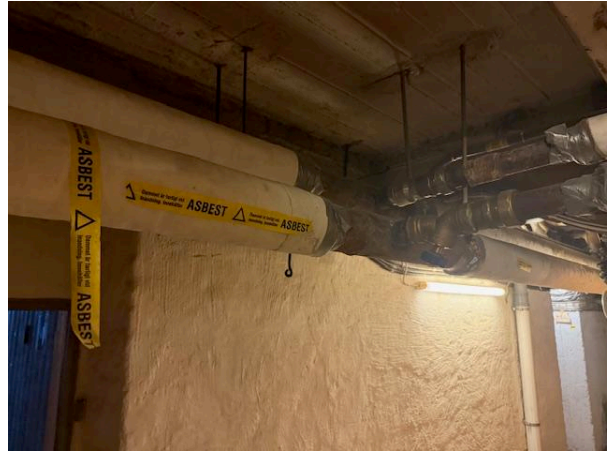
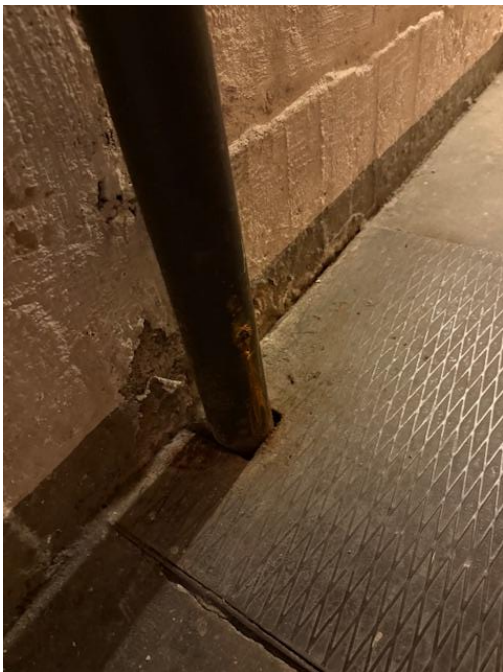
Dolda dag- resp. spillvattenledningar har ej filmats. Tidigare utbyte av rör i golv kan ge en fingervisning om statusen på materialet på avloppsrör under golv.

Status på liggande avloppssystem är oklart.

Avloppssystemet spolats vartannat år. *Filmning bör ske varannan gång systemet spolats för att se status på stammarna inkl. ledningar under källargolv i det fall fortsatt partiellt stambyte kommer att fortgå.*

*Det är svårt att jämföra kostnader/risk mellan ett totalt stambyte och fortsatt partiell strategi. Vi rekommenderar ett regelrätt stambyte.*

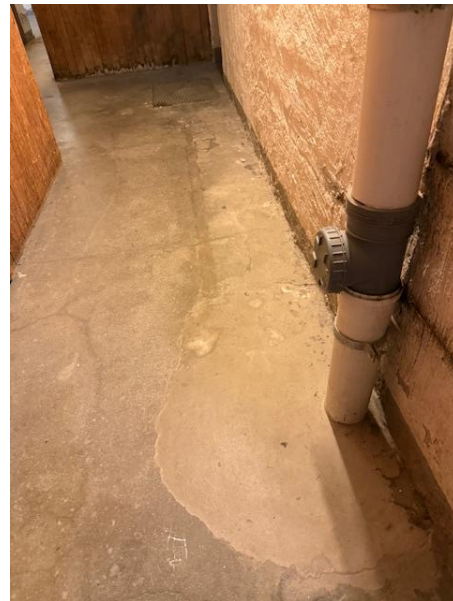
Spår av tidigare byte av rör under golv.

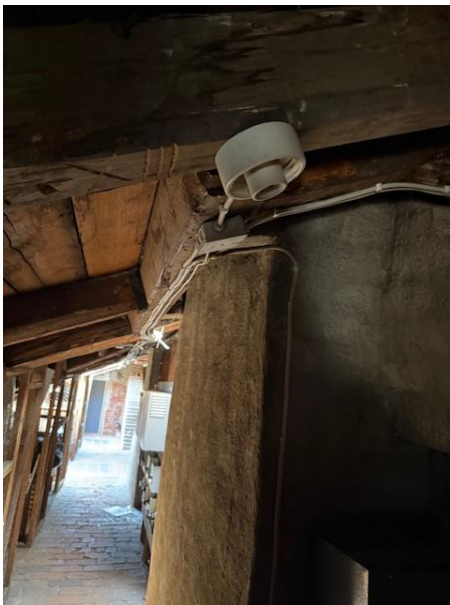
Glödlampa saknas på vind.

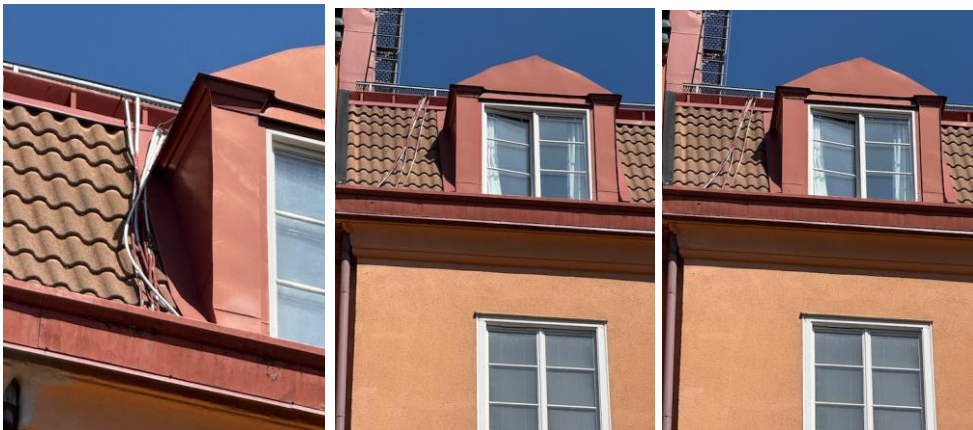
Vi har inte hittat någon jordfelsbrytare på installationen för gårdens utemiljö. Detta bör kontrolleras. Strömbrytare mm i källare är av äldre typ. Ledningarna bör klamras upp bättre på gården. En gammal kapad elledning sticker ut från fasad i hörnet på fasaden mot gård, närmast uppgång 28. Vindsbelysningen saknar glödlampa på vind (uppgång 32). Takvärmens elinstallation behöver en översyn av behörig elektriker då takvärmen behöver klamras upp bättre på taket. Se bilder !

Takvärmeinstallationen mot gatan på 3 ställen hänger ner på tegeltaket.

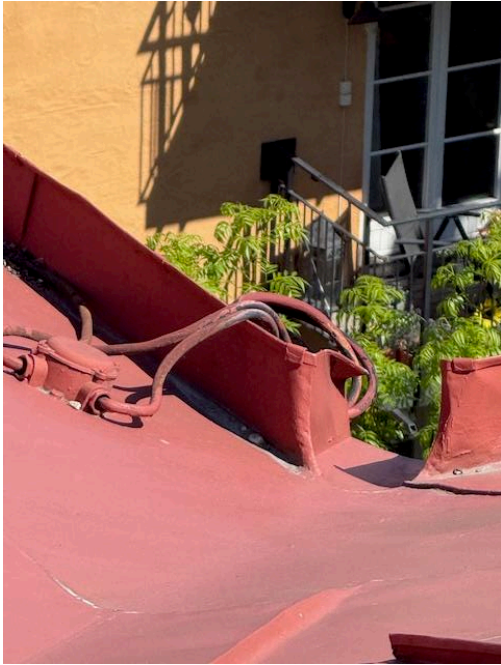
Takvärmeinstallationen är dragen över plåtkant. Risk för skada.
