Brf. Husbåten
Fleminggatan 30-32,
112 32 Stockholm

Underhållsplan 2016-2026

Stockholm 2016-02-29
Uppdragsansvarig: Mikael Andersson

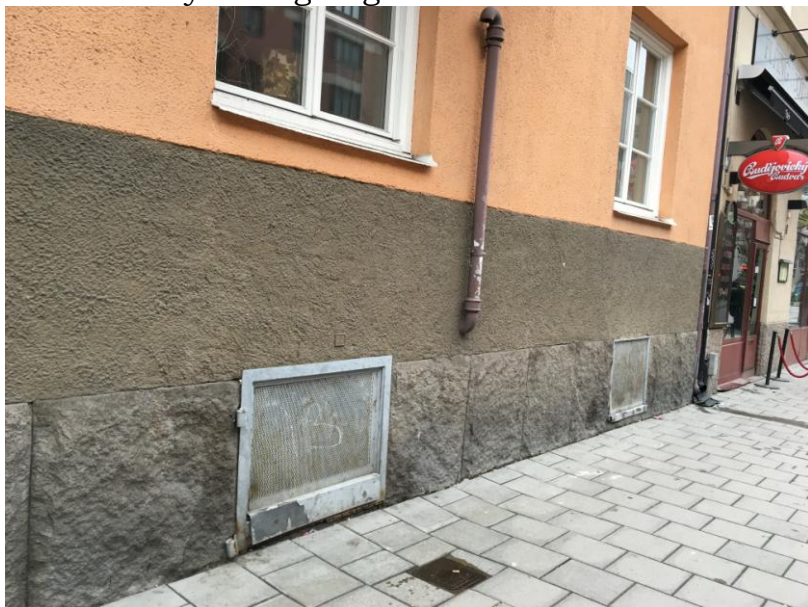
Fasadsockel mot Fleminggatan.

Målning utvändigt rör samt utvändiga fönster mot källare.

Rengöring stensockel.

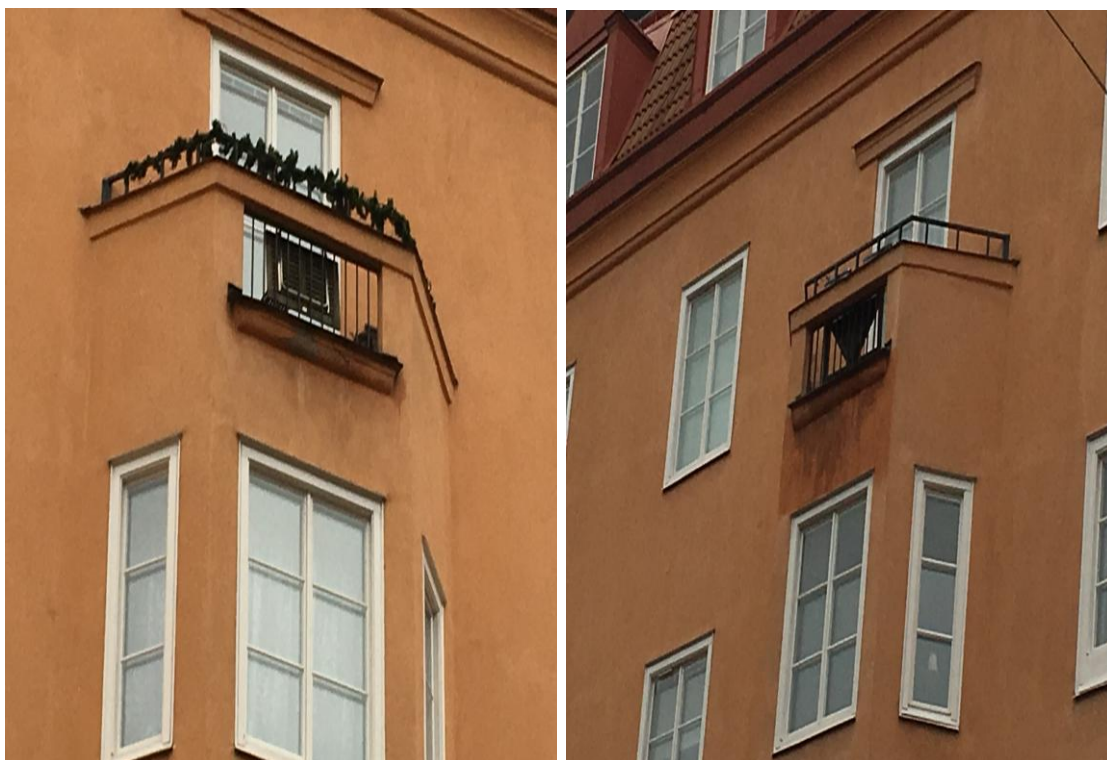
Fasaden mot Fleminggatan har fläckar under balkonger. Troligen pga att tätskiktet är otät på ovansidan av balkongerna. (Se pkt.4.5)

Fasaden har fläckar och rinningar under balkonger mot Fleminggatan.

Åtgärder under balkonger efter balkongreovering mot Fleminggatan.

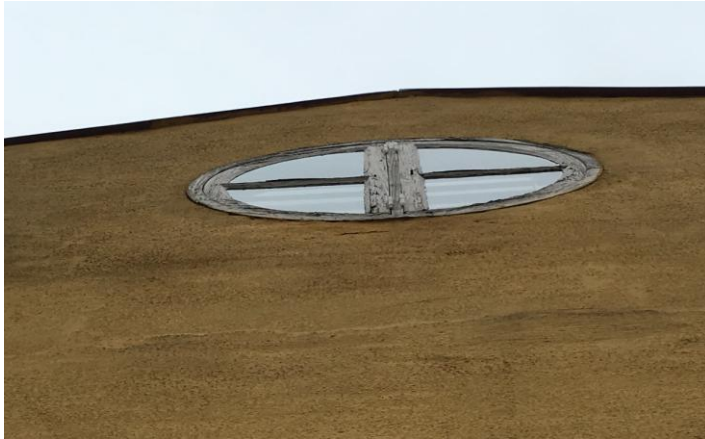
Fönster till vindsutrymme mot gård är behov av målning.

1. Åtgärda vindsfönster mot gård
2. Utbyte av "branddörr" på vind
3. Brandtäta genomföringar i golv och vägg.

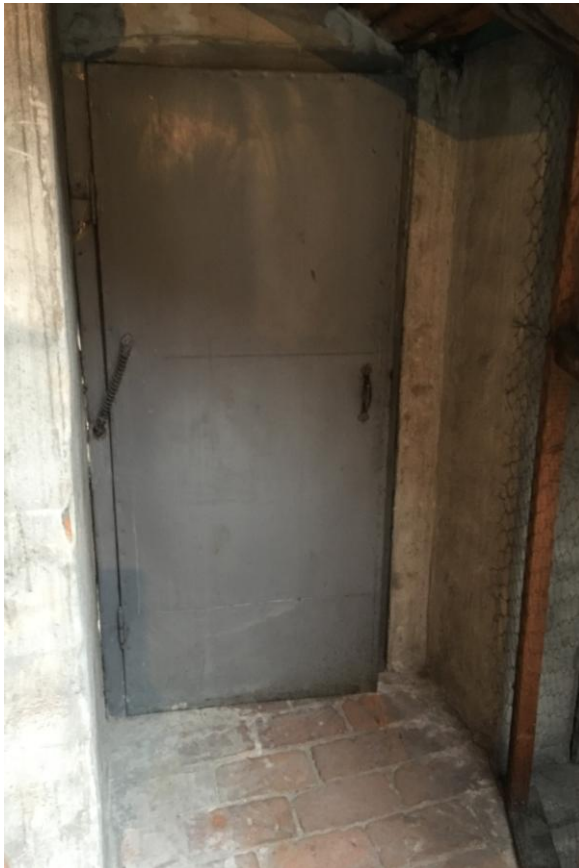
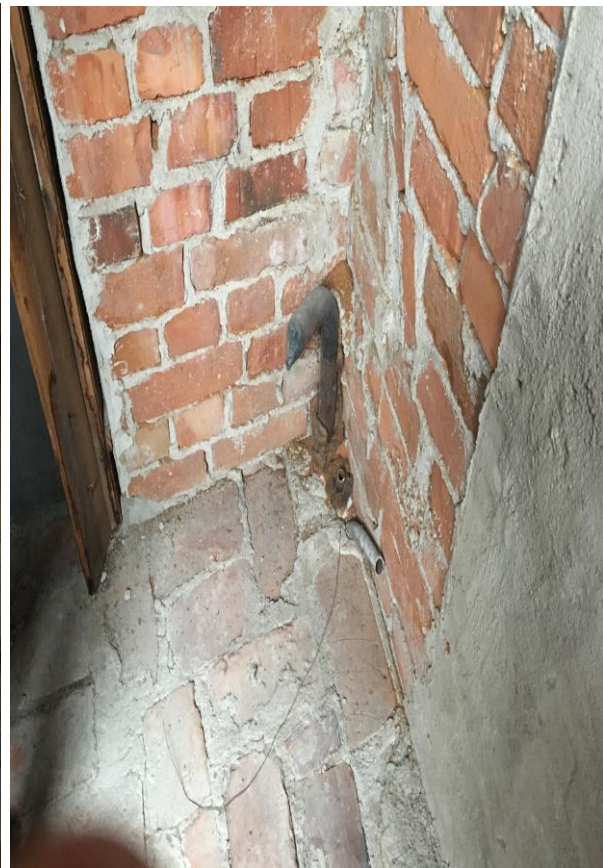
**Branddörr/vägg/golvgenomföring på vind ej tät mellan hus 30 – 32.
(Systematiskt brandskyddsarbete saknas ?)**

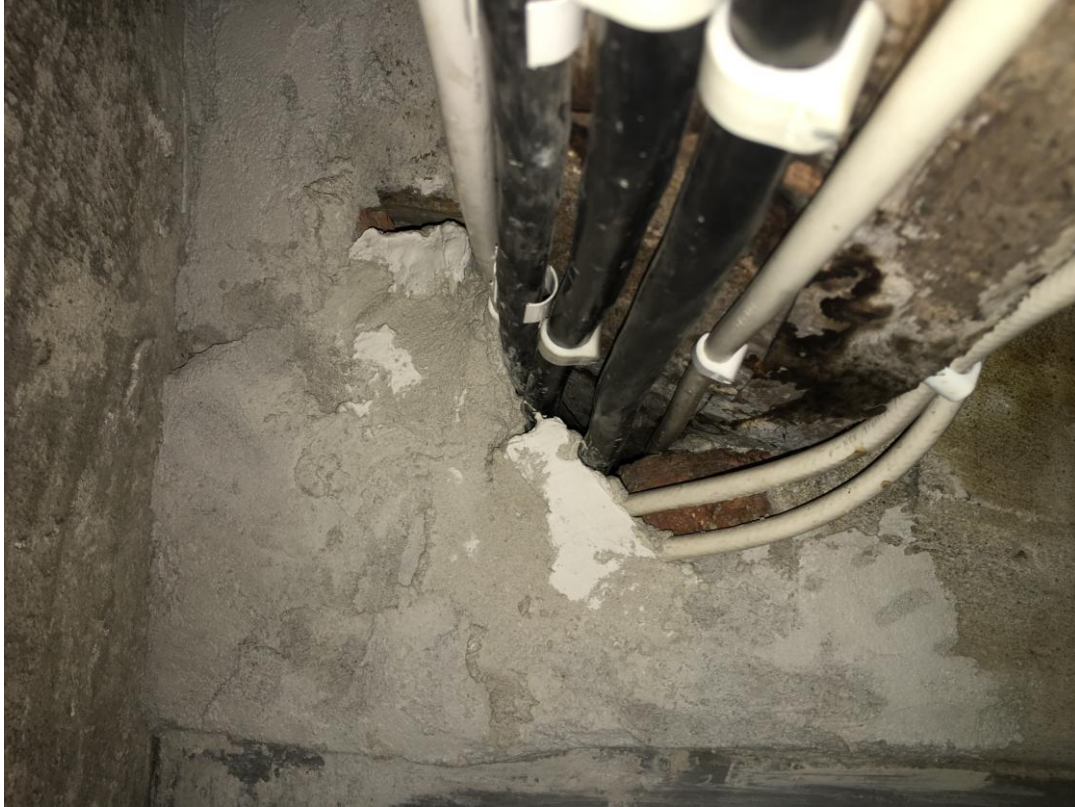
Bristfällig brandtätning i mellanvägg (brandvägg) på vind

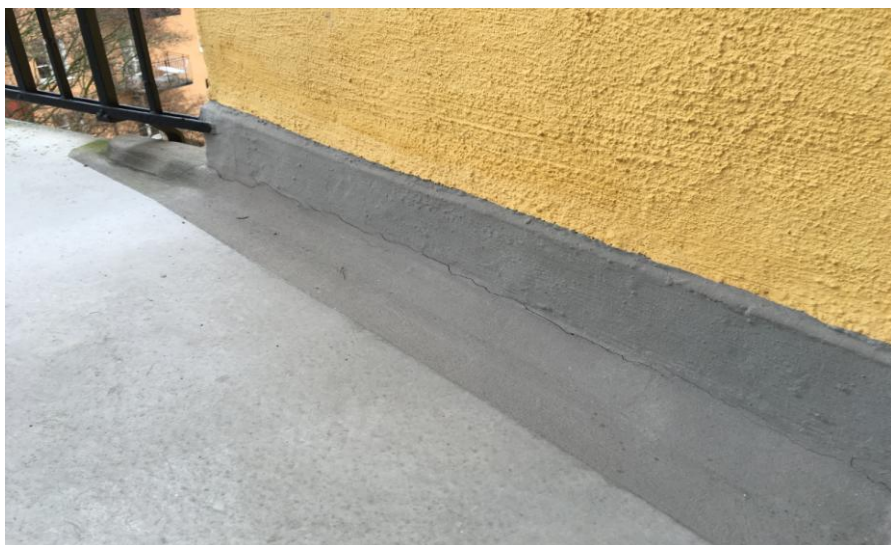
Vädringsbalkongerna från trapphusen har sprickor på sockel. Algbeläggning på yttre delen av balkongerna. *Se bild 1,2*

Bild 1: Sockel till balkonger från trapphus har horisontella sprickor.

Statuskontroll /utredning av balkonger med avseende på hållfasthet/fukt.
Åtgärder enligt utredning.

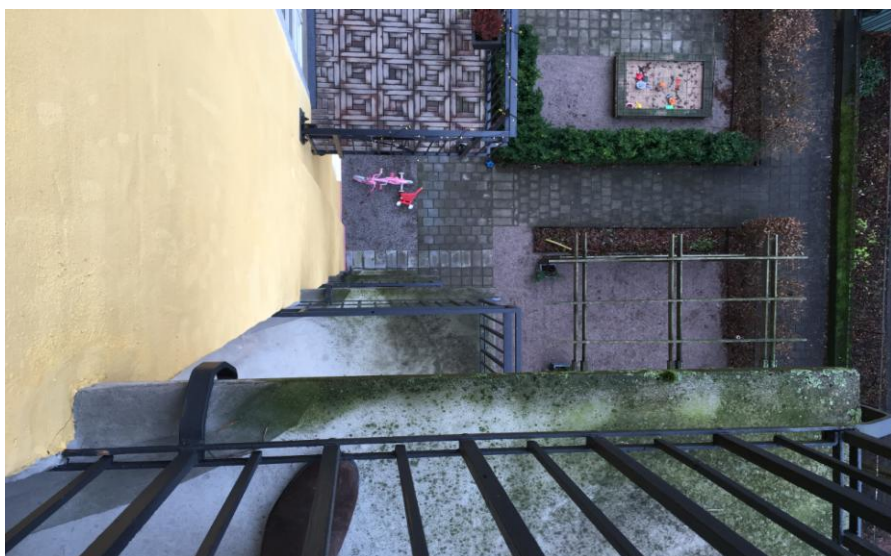
Bild 2: Algbeläggning på balkonger från trapphus.

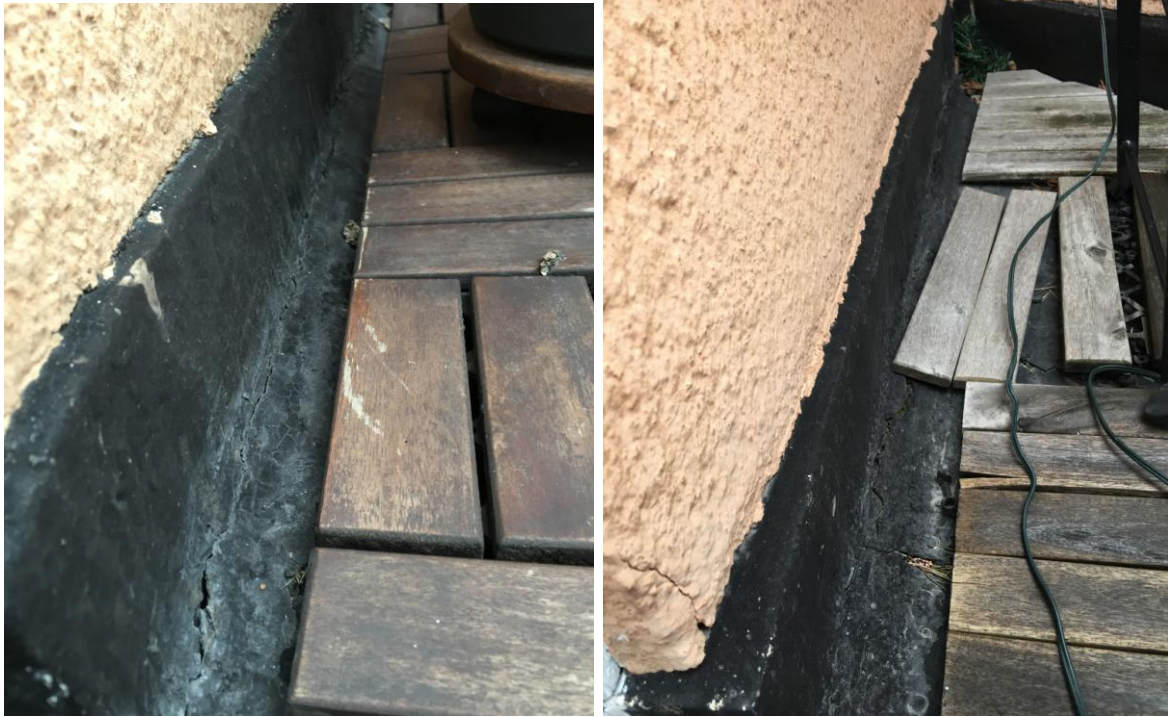
Balkongerna mot Fleminggatan (3 st) är i behov av nya tätskikt. Två av tre besiktades och från gatan ser den tredje (uppgång 32) att läcket är akut. Asfaltsskiktet mot fasadens sockel har sprickor där vatten tränger in. Vidare kontroll av hållfasthet och utbredning av fuktvandring i balkongen bör utföras. *Se bild 3,4,5*

Bild 3,4: Dragsprickor i balkongens tättskikt mot vägg.

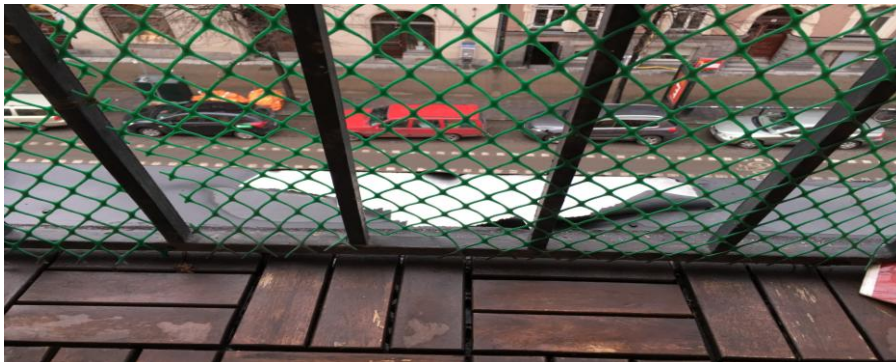
Bild 5: Plåtbleckets färgskikt har lossnat.

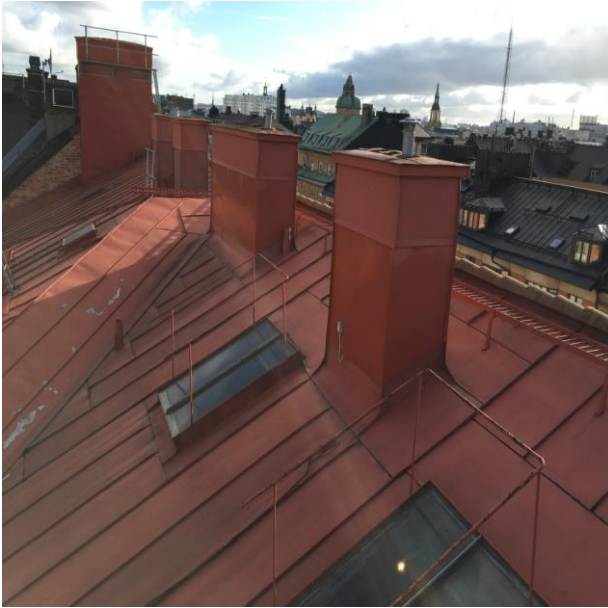
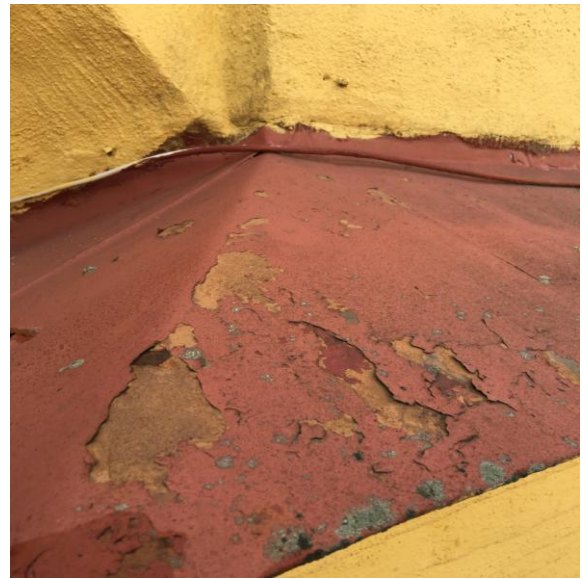
Yttertaketets plåt är i behov av målning.

Bild 1,2: Behov av takmålning.

Åtgärder enligt anmärkningar enligt ovan.

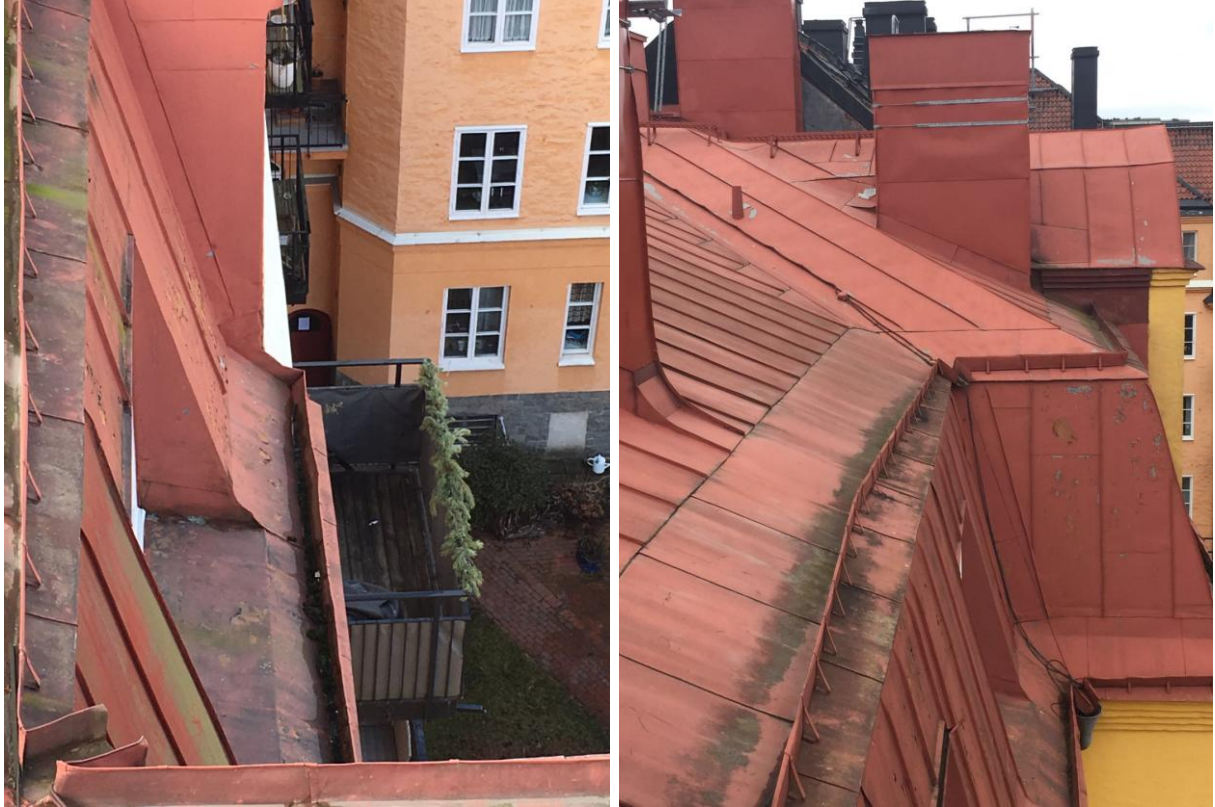
Bild 3,4: Vattengångar behöver städas.

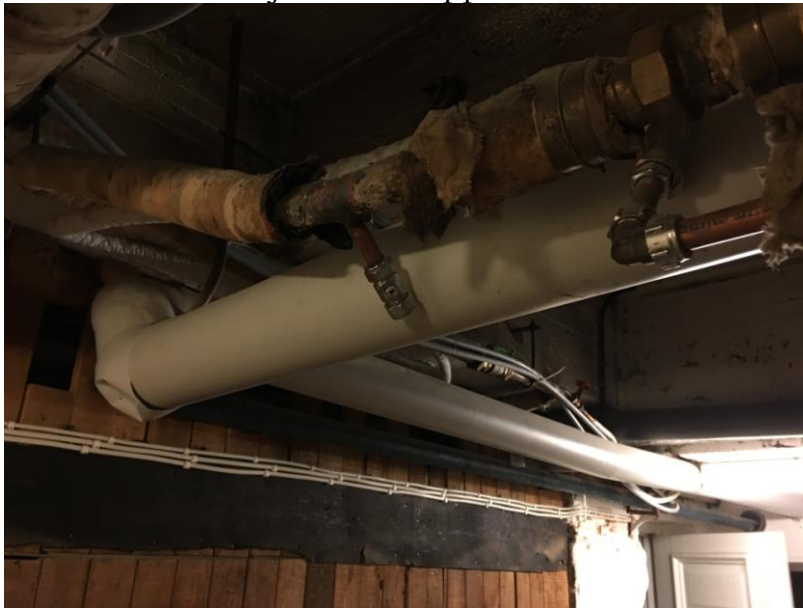
Det påträffades en sk. "blindledning" på varmvattenledningen i källaren.

Blindledningar kan öka legionella risken i ledningen. *Bild 1*

Bild 1: Blindledningar på varmvattenledning.

1. Kontrollera och åtgärda "blindledningar" på varmvattenledningar.
2. Åtgärda trasiga avloppsledningar på vind.
3. Rensa bort avloppsrör som ej är i bruk och efterlaga/brandtäta.

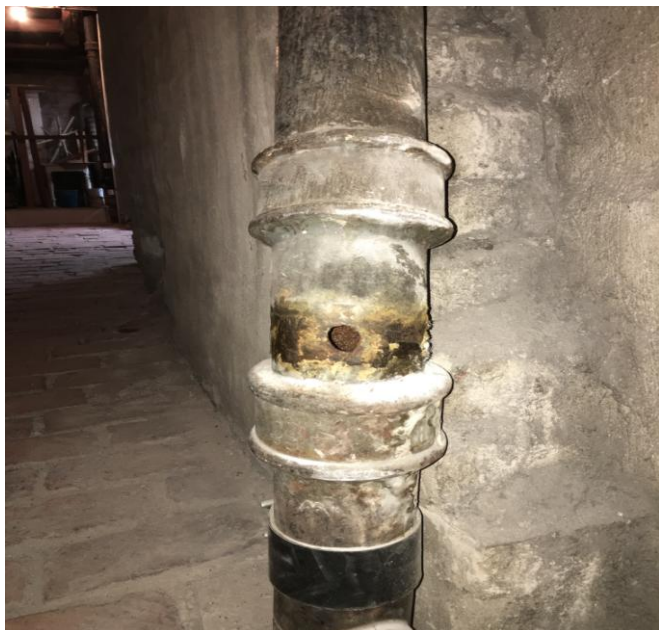
Avloppets luftledning på vinden har hål. *Bild 2*

Bild 2: Hål på avloppets luftledning på vind.

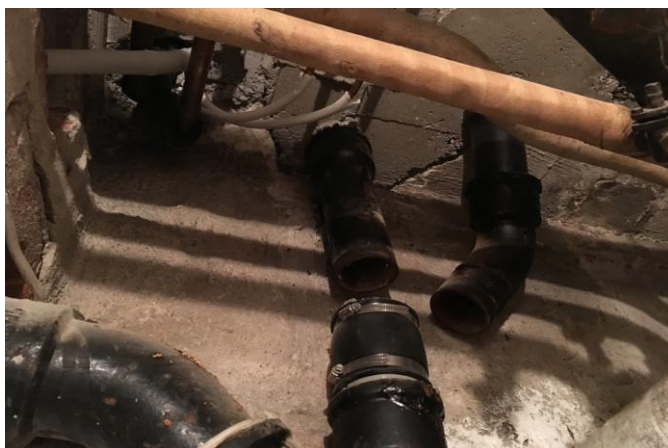
I källaren finns ej rivna avloppsrör i tak. *Bild 3*

Bild 3: Gamla avloppsledningar har ej rivits bort i källare.

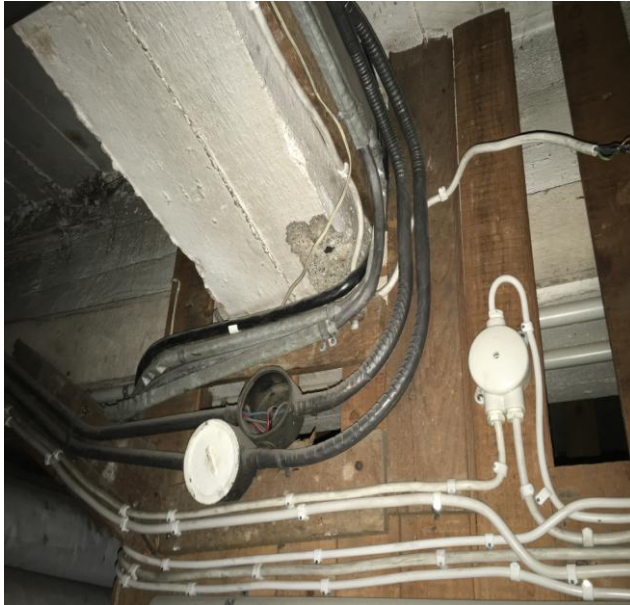
Bild 1: Ledningar ej i bruk

Se över installationen i källaren

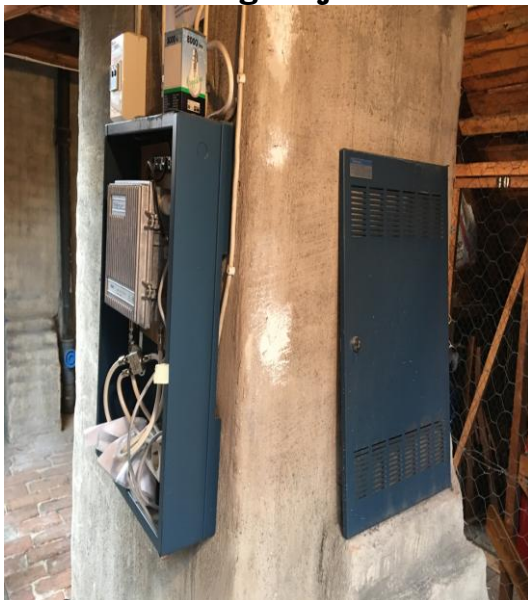
Bild 2: Ej skyddad antenninstallation
